Analiza uzroka pojave vode u podrumskim prostorijama objekta u Nišu

Analysis of the water occurrence causes in the basement premises of the building in the city of Niš

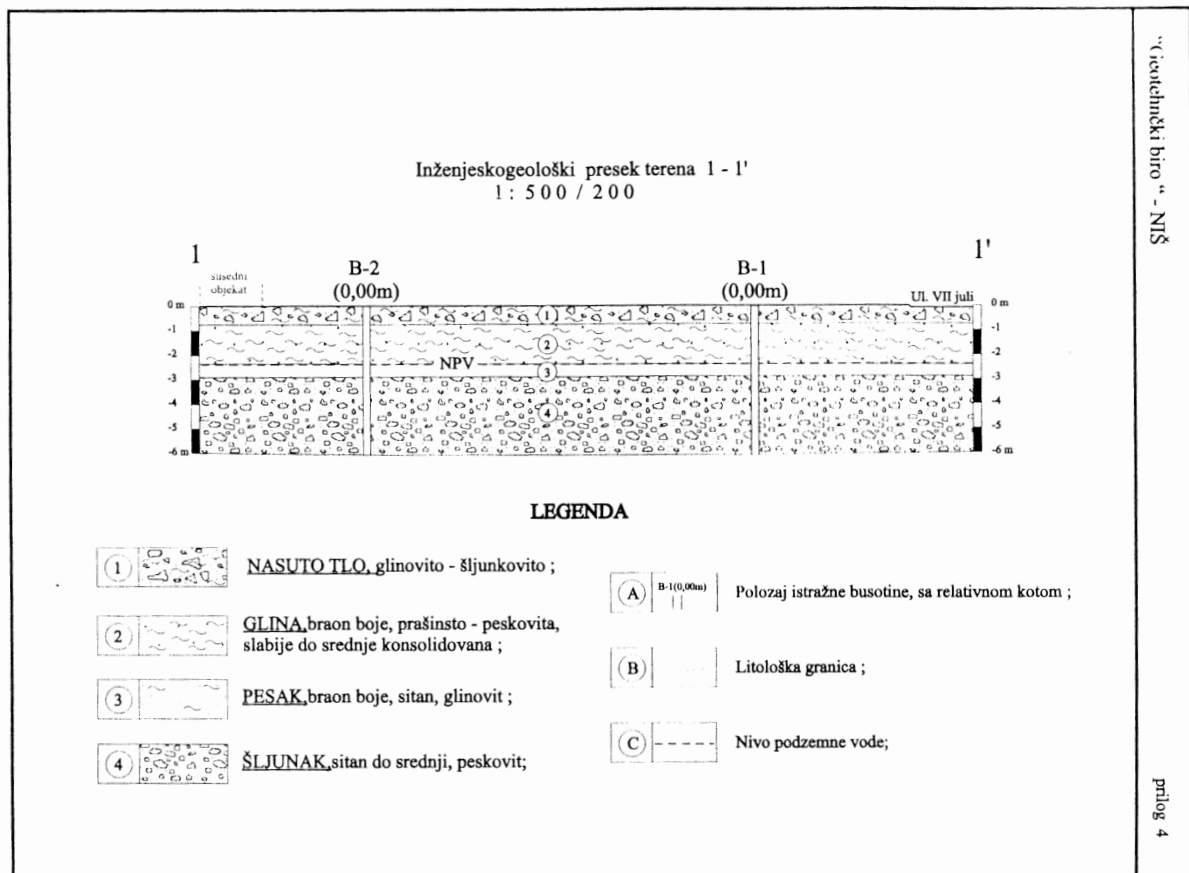
Slika 3. Inženjersko geološki presek terena na lokaciji objekta "Čačanska banka"(Geotehnički biro, 2005).

Uvidom u geotehnički elaborat (Geotehnički biro, 2005), utvrđene su hidrogeološke karakteristike terena. Naslici 3 prikazan je inženjersko geološki presek i litološki sastav terena. Do dubine od 0.8 m nakon izgradnje objekta izvršena je zamena tla vodonepropusnim materijalom; do dubine 2.40 m je vodonepropusna glina, pa zatim slabo propustan sitan glinoviti pesak, dok je na dubini 2.90 m sloj od šljunkovitog, vodopropusnog i vodonosnog materijala. Prilikom izvođenja radova evidentirana je izdan (vodonosni sloj) zbijenog i kolebljivog nivoa sa srednjim nivoom podzemne vode na -2.40 m od kote terena u obe izvedene bušotine. Izdanski sloj šljunka na kome je fundiran objekat je u direktnom hidrauličkom kontaktu sa tokom reke Nišave, tako da postoji hidraulička povezanost nivoa vode u Nišavi i podzemne vode na lokalitetu objekta. U blizini objekta ne postoje ugrađeni pijeometri, tako da se ne može kontinuirano pratiti nivo podzemnih voda.

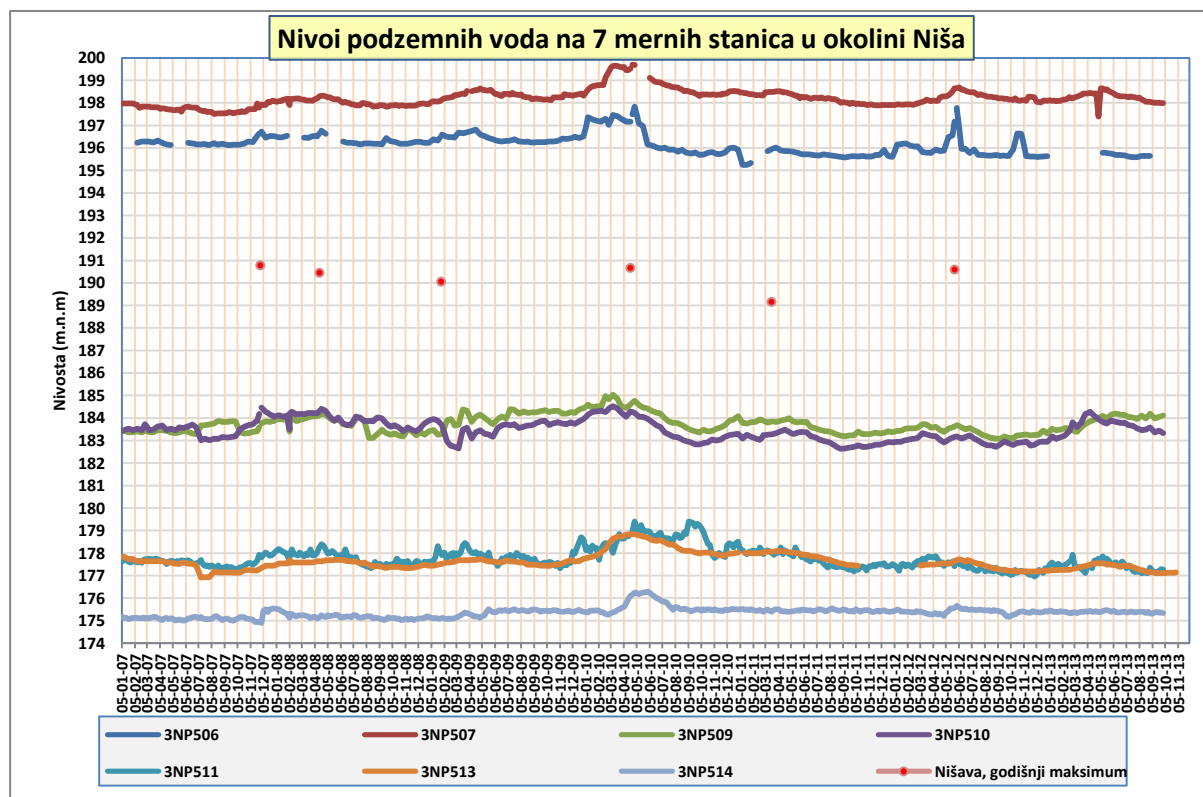
Sa slike 4 može se jasno zapaziti da su varijacije nivoa podzemnih voda nešto veće na najuzvodnijim mernim stanicama uz reku Nišavu, pri čemu je od uticaja i udaljenost stanice od reke Nišave. Manje promene nivoa na nizvodnijim stanicama su uslovljene položajem u odnosu na Južnu Moravu, jer je tu i tečenje u Nišavi pod uticajem nivoa vode u reci Južnoj Moravi.

Slika 4. Promena nivoa podzemnih voda na 7 mernih stanica podzemne vode u okolini reke Nišave i godišnji maksimumi registrovani na VS Niš u periodu 01.01.2007-30.10.2013.

U periodima pojave tri najizraženija talasa velikih voda, može se uočiti izvesna sličnost u srednjim dnevnim nivoima podzemnih voda na 7 mernih stanica na talasima iz novembra 2007. i maja 2012, gde je vrh talasa zabeležen 2007. godine veći u odnosu na maj 2012, dok je vrh talasa zabeležen krajem aprila 2010. godine znatno izraženiji.

U slučaju nekorektno izvedene hidroizolacije na objektu, pod pretpostavkom da je maja 2012. godine došlo do prodora podzemnih voda u podrumске prostorije, logično je očekivati da bi se i u vreme sva tri vrha poplavnih talasa desila ista pojava, tj. plavljenje prostorija. **Kako tokom najizraženijeg vrha krajem aprila 2010. godine NIJE bilo plavljenja prostorija, mogućnost prodora podzemnih voda zbog nekorektno izvedene hidroizolacije se može smatrati nereálnom.** Mogućnost oštećenja hidroizolacije u međuvremenu, takođe nije realna, obzirom na podlogu i način temeljenja. U Elaboratu o geotehničkim uslovima fundiranja se ističe da je uočena horizontalnost slojeva i konstatuje da će se „objekat fundirati na prorodnom, peskovitom šljunku, koji je konsolidovan, ne treba očekivati značajnija sleganja, odnosno ona će biti zanemarljiva“ (Geotehnički biro, 2005), iz čega proizilazi da oštećenje ugrađene hidroizolacije usled neravnomernog sleganja terena nije realno očekivana pojava.

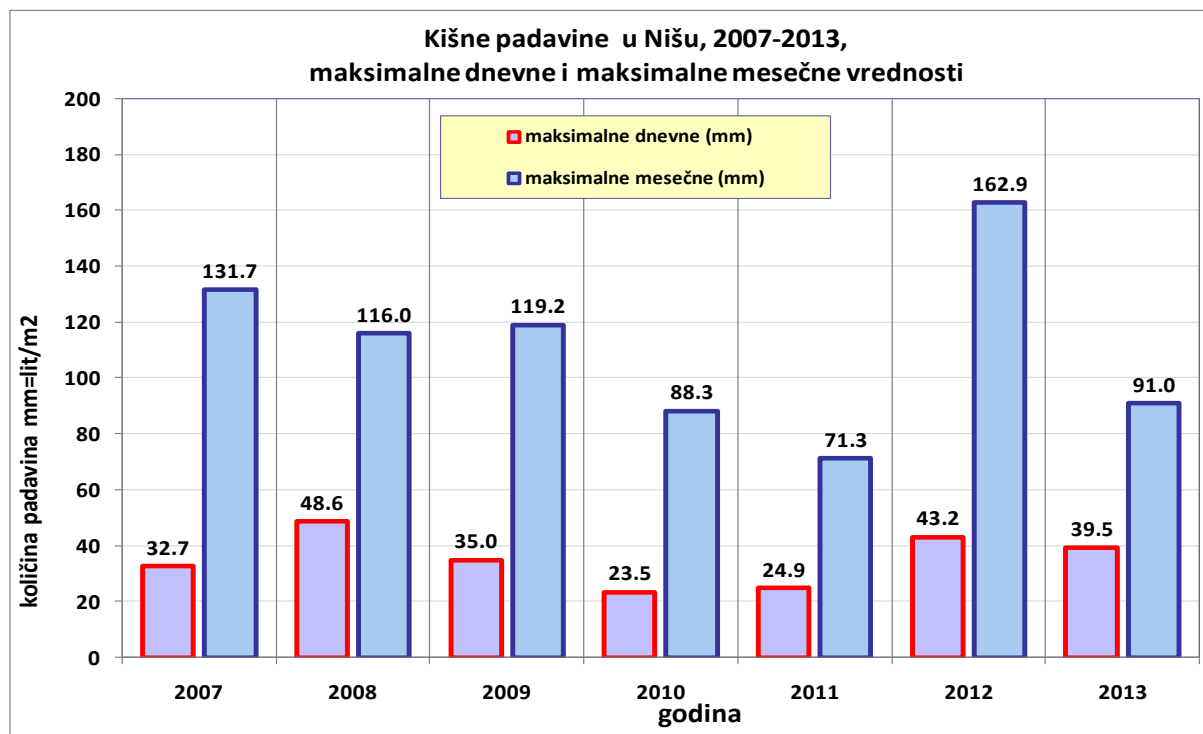
Na dijagramu na slici 5 prikazane su maksimalne dnevne i mesečne padavine na MS Niš za sedam godina analiziranog perioda. Maksimalne mesečne padavine u razmatranom periodu su zabeležene tokom maja meseca 2012. godine, dok su maksimalne dnevne padavine (48.6 mm) zabeležene 2008. godine.

Slika 5. Maksimalne dnevne i mesečne količine padavina u godini na MS Niš tokom perioda 2007-2013

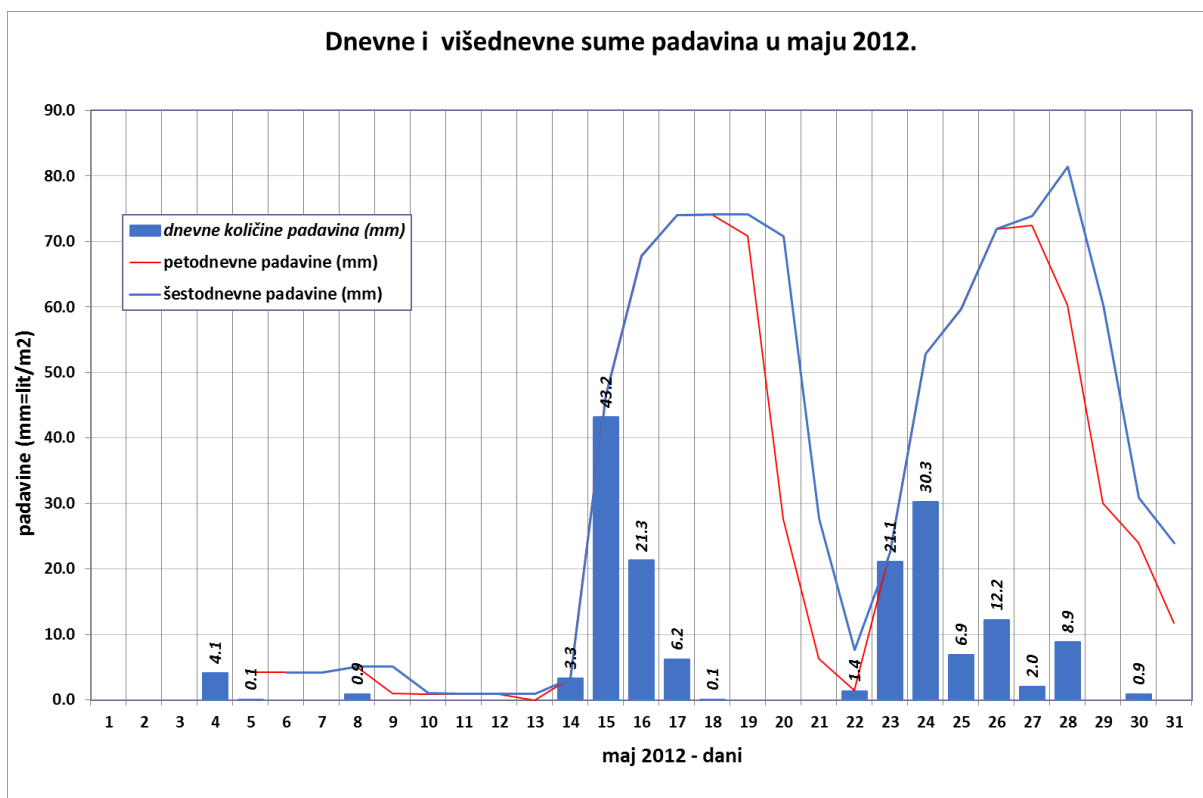
Slika 6. Dnevne i kumulativne višednevne padavine u Nišu tokom maja 2012.

Na slici 6 su prikazane dnevne i višednevne količine padavina za maj 2012. Mogu se uočiti dva kišna perioda. Period 14. – 18. maja karakteriše velika količina padavina, sa najvećom dnevnom sumom padavina od 43.2 mm (15.05.), neznatno manjom od maksimalno zabeležene od stavljanja objekta u upotrebu (48.6 mm, 28.08.2008).

Pored najveće dnevne sume padavina u 2012. godini, u petodnevnom kišnom periodu maja 2012. palo je ukupno 74.1 mm. Dugotrajne i obilne kiše tokom ovog petodnevnog perioda su direktno uticale na uslove vlažnosti u drugom višednevnom kišnom periodu 22.05 – 28.05, gde je tokom 6 dana palo ukupno 82.8 mm, što je najkišniji takav period od 01.01.2007. godine. Uz velike količine padavina, tokom prvog višednevnog perioda padavina, nanete su velike količine nanosa u slivnike i kolektore koji su ostali neočišćeni i time je smanjena propusna moć celog kanizacionog sistema.
